# 建物調査報告書

平成28年12月

株式会社 ラックランド

鉄骨ALC造 3F建て  
屋根 瓦棒葺き  
ベランダ内部 ウレタン塗膜防水  
外壁 リシン吹き付け塗装

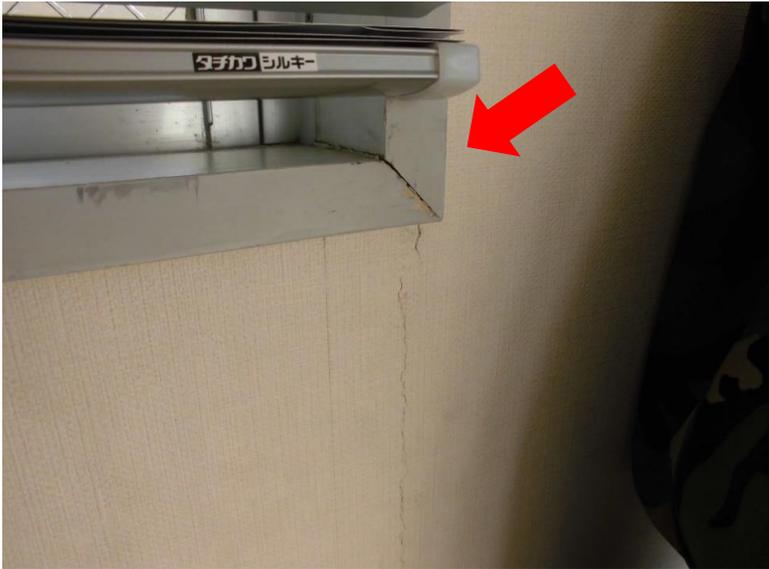
調査報告  
1階 テナント様、室内  
東側窓

現在は漏水は無いようですが、過去に結露又は漏水した痕跡が痕あります。また、開口部周囲の下地ボードが動いた事による、壁紙(クロス)の切れが各所に見受けられます。

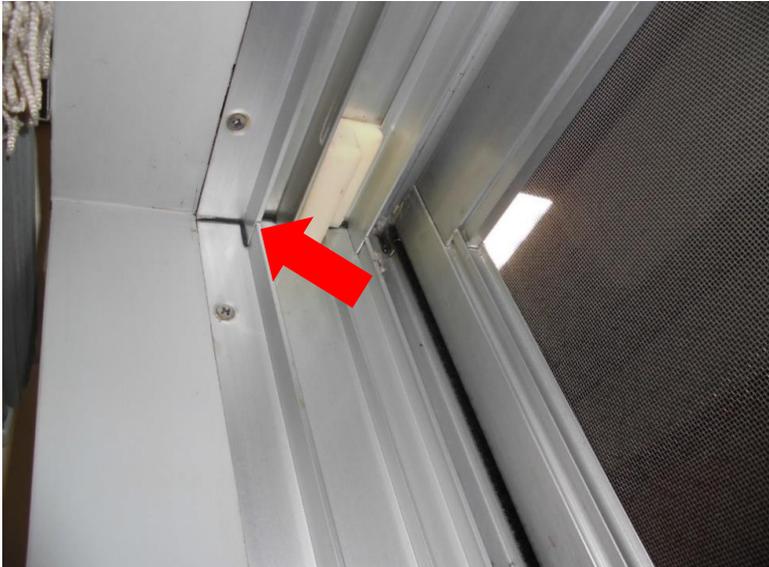
北側掃き出し窓上部

この部分からの漏水が多いようです。サッシ枠の上の部分のALC目地シールの劣化が原因と推測されます。

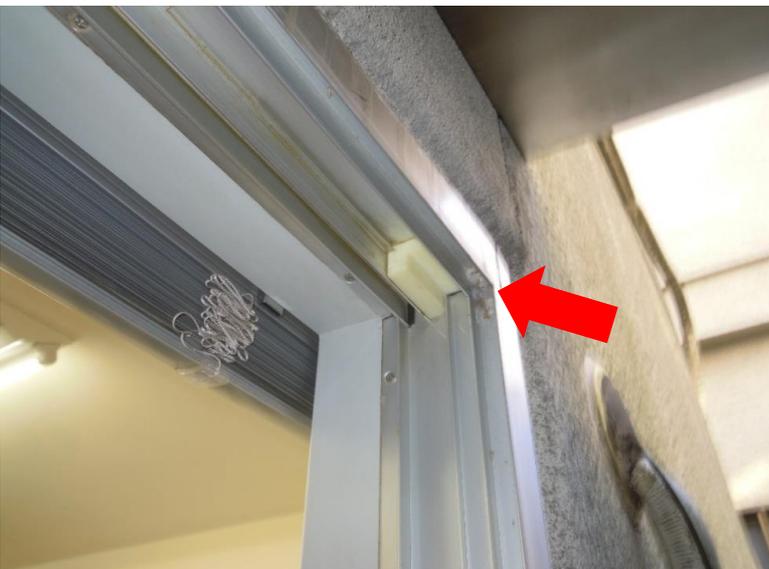
北側掃き出し窓上部

上記写真と同じ部分の外側からの写真です。漏水によりアルミが腐食しています。

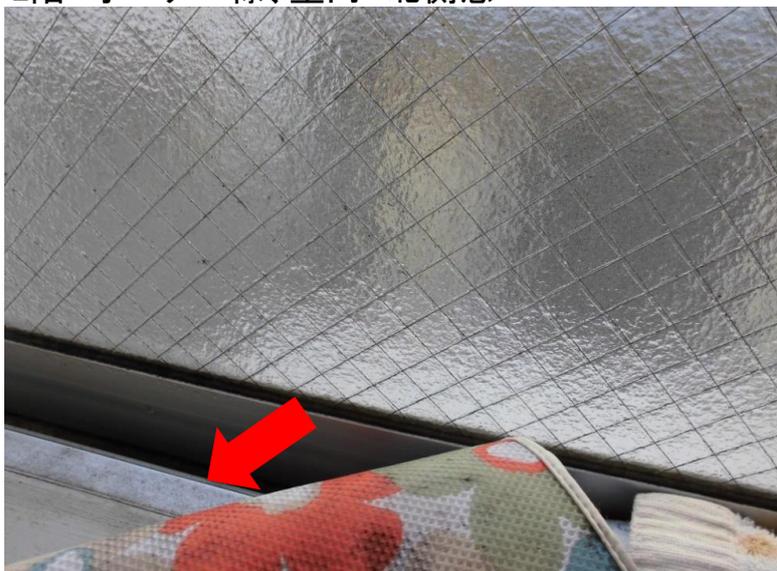
2階 オーナー様、室内 北側窓

北側窓サッシ部分から漏水があり、窓枠木部にカビが確認できます。

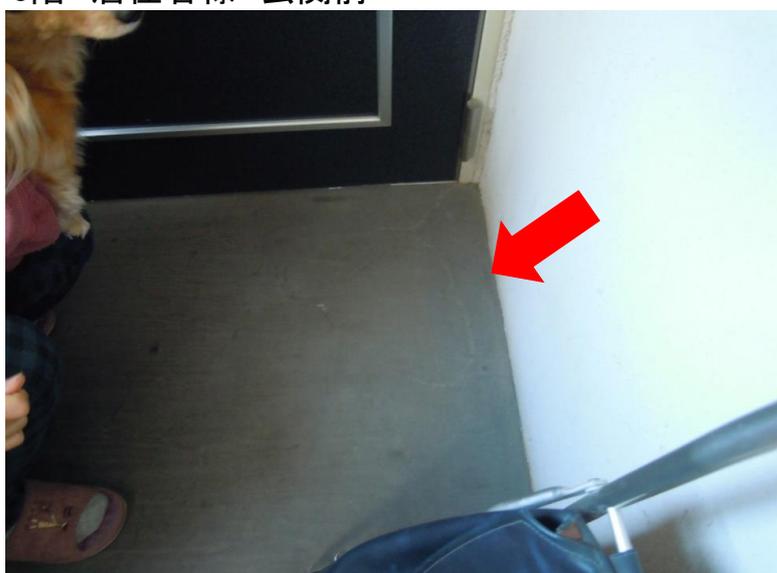
3階 居住者様 玄関前

玄関ドアの蝶番側から風向きによって漏水があります。雨染みが残っています。

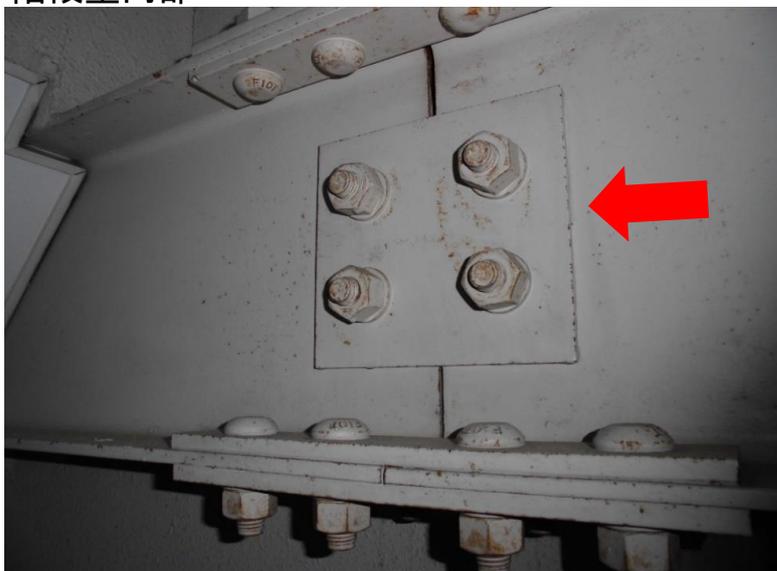
階段室内部

鉄骨に錆が発生しています。ケレン・錆止塗装が必要です。

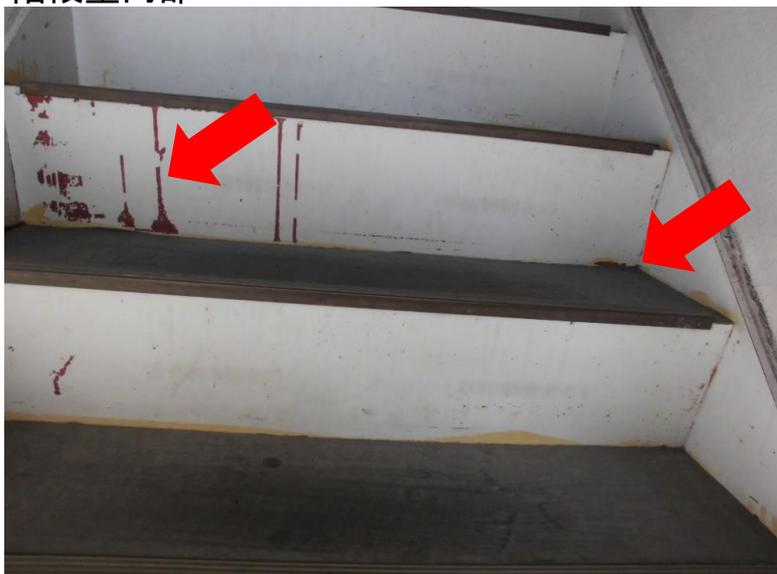
階段蹴込み部分と階段幅木部分の鉄部に塗膜の剥がれと錆が発生しています。ケレン・錆止・塗装が必要です

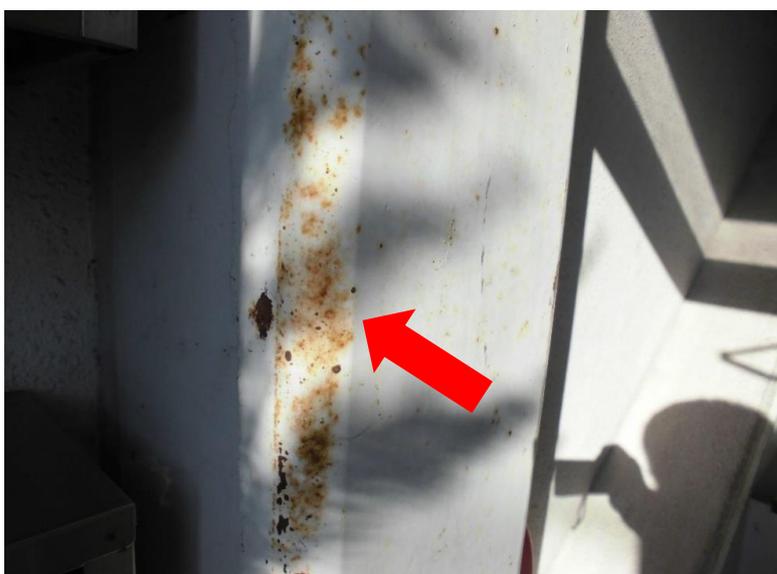
コラム柱に錆が発生しています。ケレン・錆止・塗装が必要です。

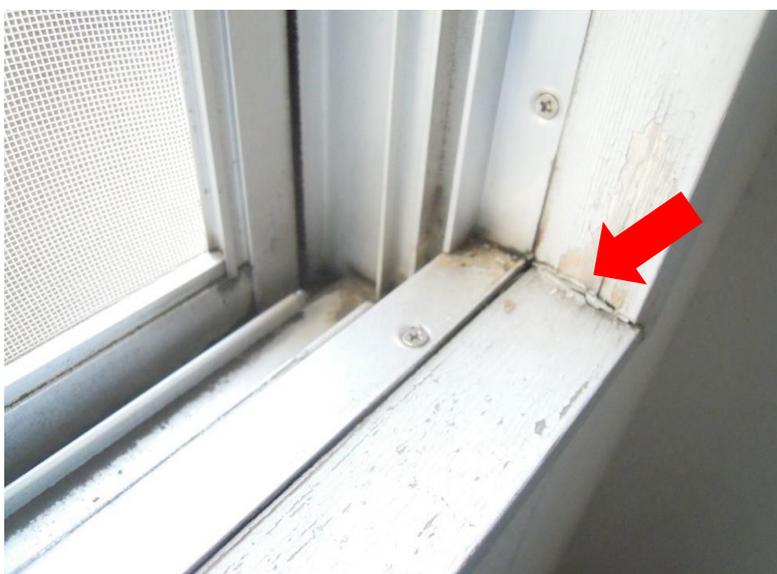
窓枠の木枠部分に結露又は漏水による塗装の剥がれがあります。ケレン・塗装が必要です。

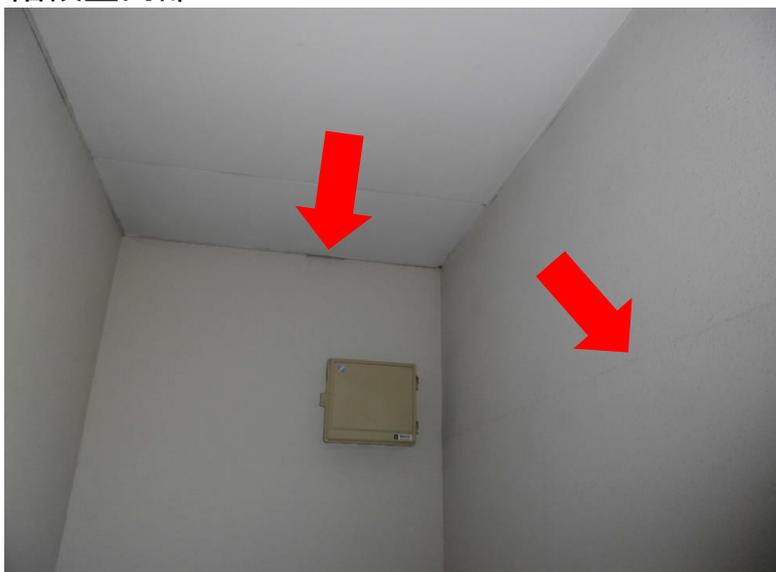
### 階段室内部

階段内部の天井や壁面にクラックや汚れが確認出来ます。清掃・補修後に塗装をお勧めします。

階段室室内は、基本的に天井は透湿性塗料による塗り替え、内壁は微弾性塗料での塗り替えをお薦めします。

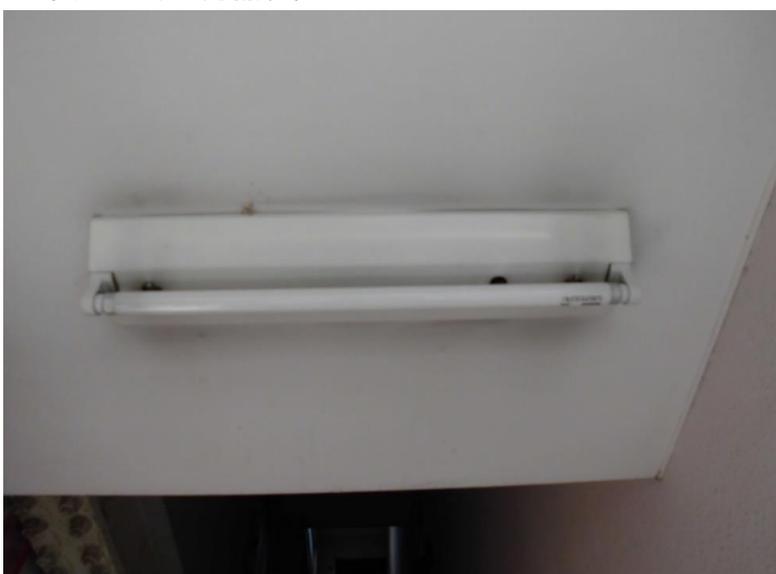
### 逆富士型照明器具

若干の汚れが見えます。清掃して落ちないようであれば、塗装をお勧めします。

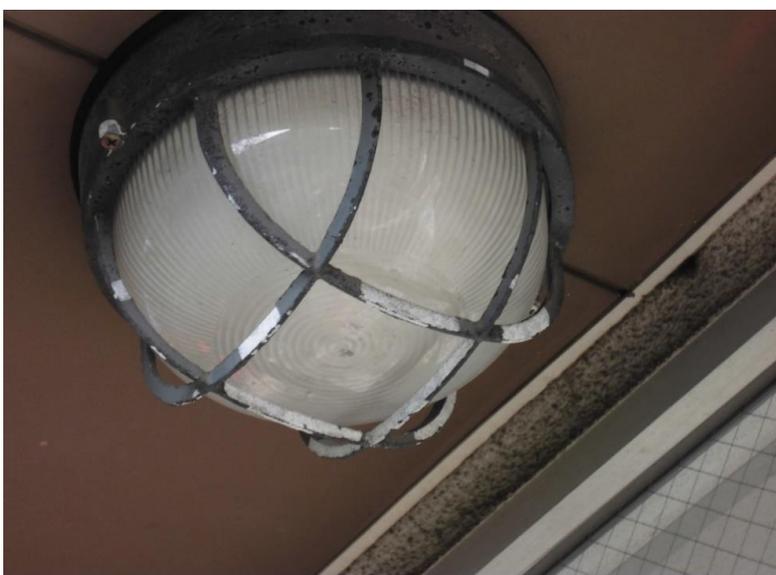
### エントランス灯具

灯具のカバーを外して清掃・ケレン・塗装をお勧めします。

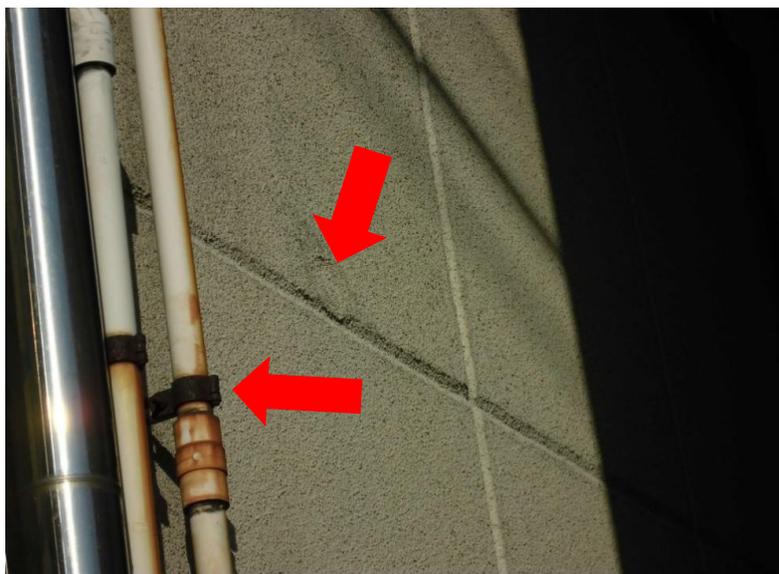
建物外部  
東面

新築時のコッターの補修跡が見えます。施工不良です。補修をお勧めします。設備配管と支持金物に著しい腐食が確認出来ます。ケレン・錆止め・塗装をお勧めします。

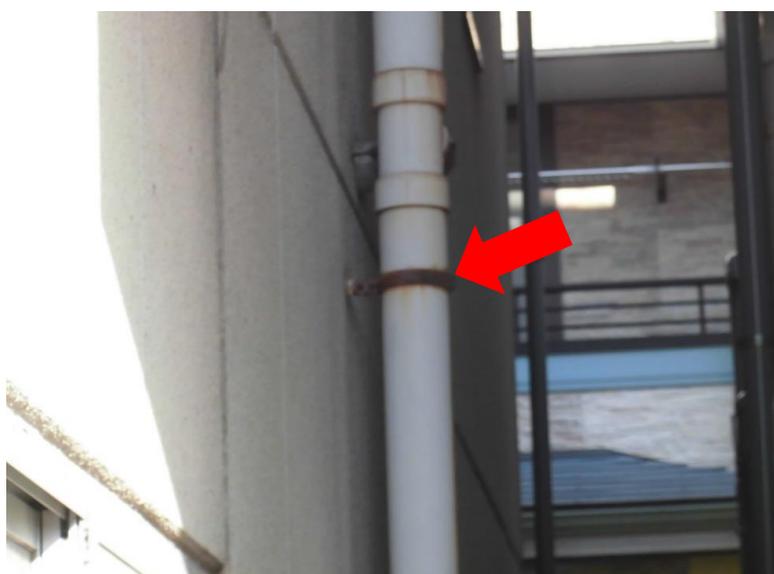
樋バンドが腐食しています。ステンレスに交換するか、ケレン・錆止め・塗装をお勧めします。また、縦樋の塗装もお勧めします。

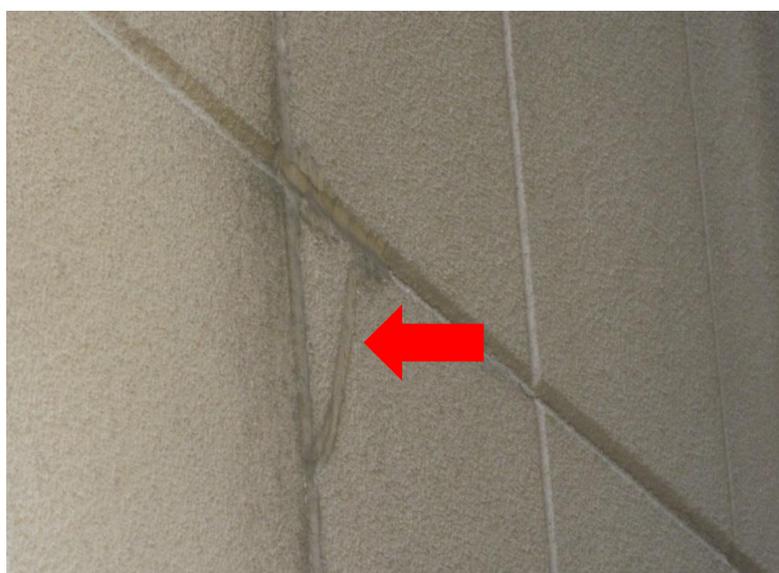
ALCの欠損部分をコーキングで補修して有ります。適切な補修後に塗装をお勧めします。ALCの板間シールも劣化が確認できます。撤去・打ち替えをお勧めします。

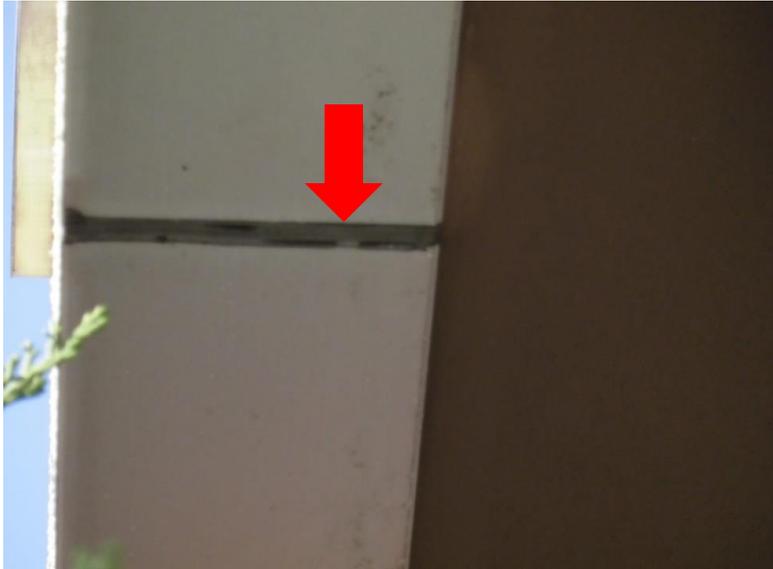
南面

ベランダ上げ裏水切り  
シールが切れて  
雨水が通った跡が  
確認出来ます。  
シールの撤去・打ち替え  
をお薦めします。

また、バルコニー等の上げ裏の塗装も退色が見られますので、透湿性塗料による、塗り替えをお薦めします。

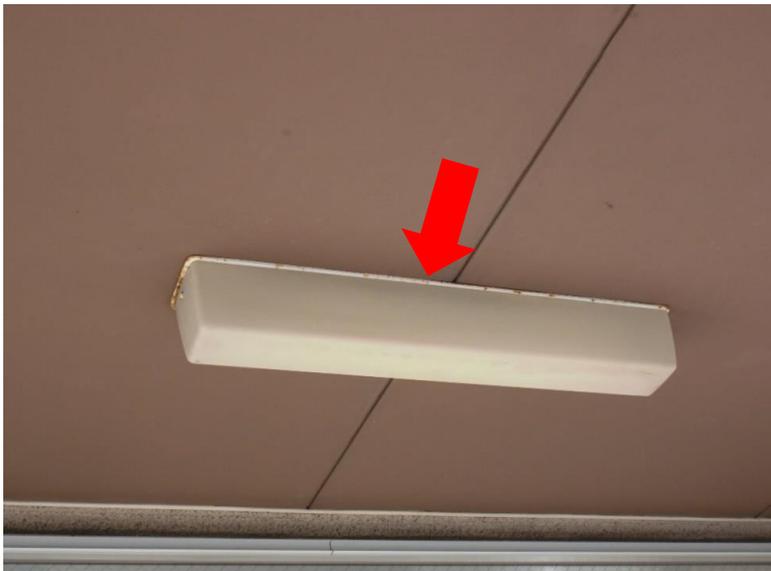
1階外部照明

灯具に錆が発生して  
います。  
ケレン・錆止め・塗装を  
お薦めします。

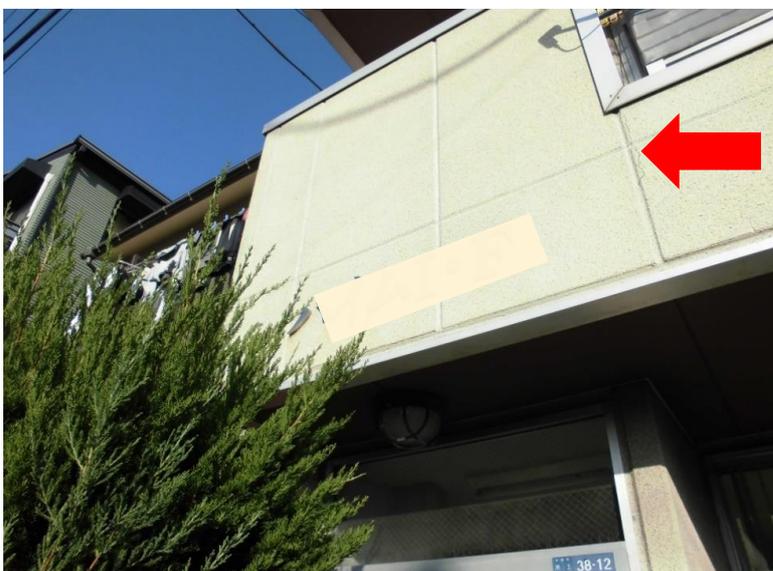
目地脇にクラックが  
確認出来ます。  
補修後、塗装を  
お薦めします。

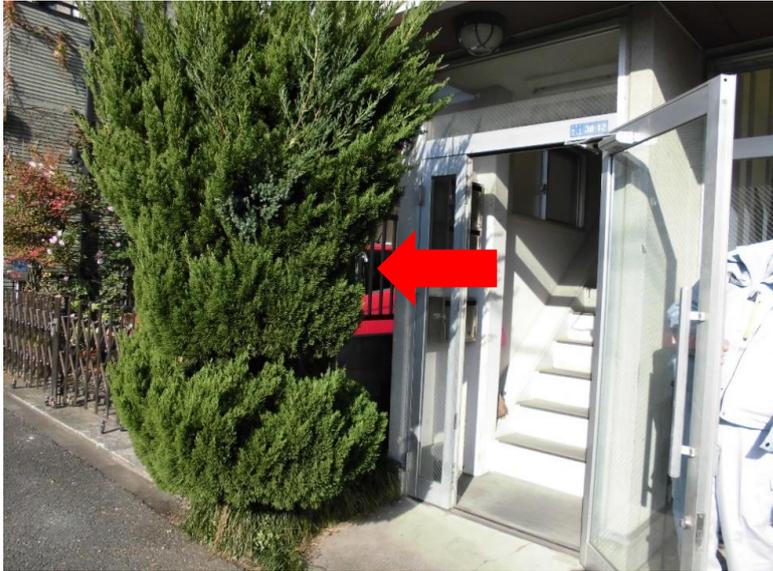
植栽が、出入の邪魔に成っています。  
剪定をお薦めします。

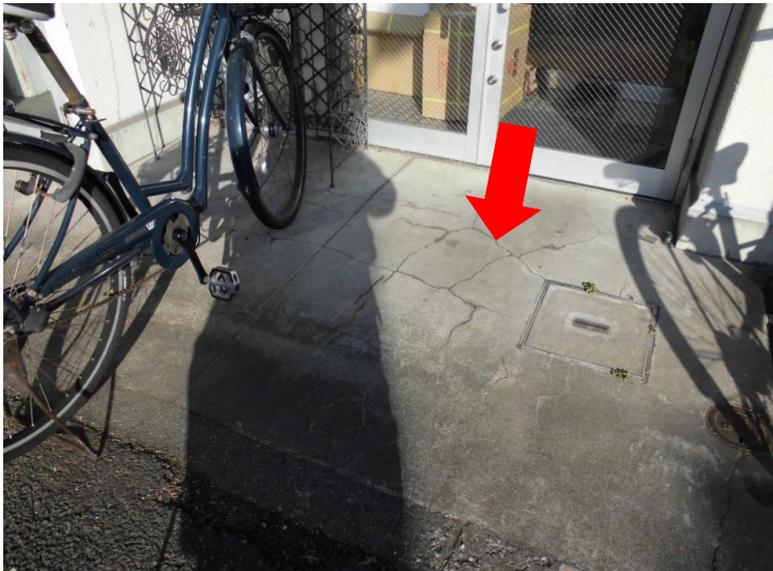
1階土間に亀甲状のクラックが確認できます。  
土間を打ち直すか、  
ノンスリップ塗装で美観を回復させる事をお薦めします。

1階コンクリート土間は、亀甲状にクラックが発生していますので、打ち換えを行うか、補修後ノンスリップ塗料による塗装をお薦めします。

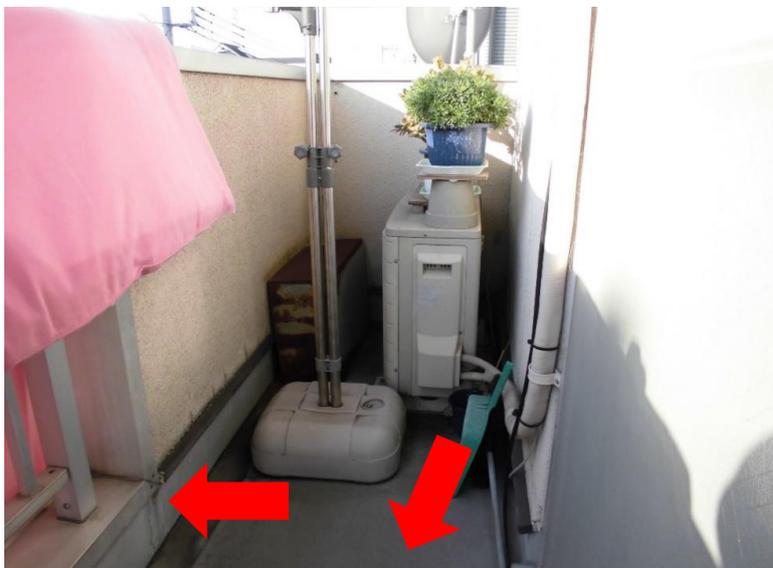
## バルコニー内部

防水立ち上がり部にクラックが確認出来ます。  
床面の防水層も薄く成ってきていますので、  
補修後、ウレタン塗膜防水の施工をお薦めします。

バルコニー内部のウレタン防水は、立ち上がりにはクラックが確認できたり、かなり薄くなってきていますので、将来の的に漏水が予想されますので、水洗い・補修後にウレタン塗膜防水の施工をお薦めします。

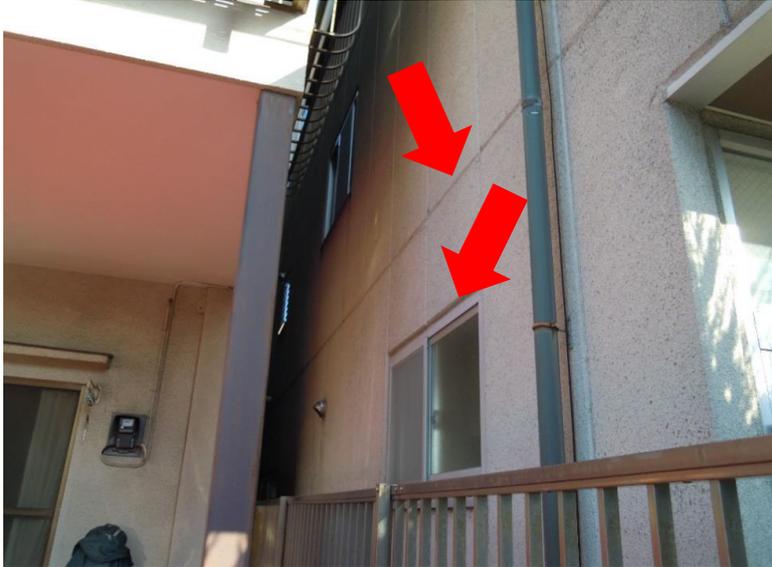
西面

ALC目地やサッシ周りの  
シールに劣化が確認  
出来ます。  
撤去・打ち替えをお薦め  
します。

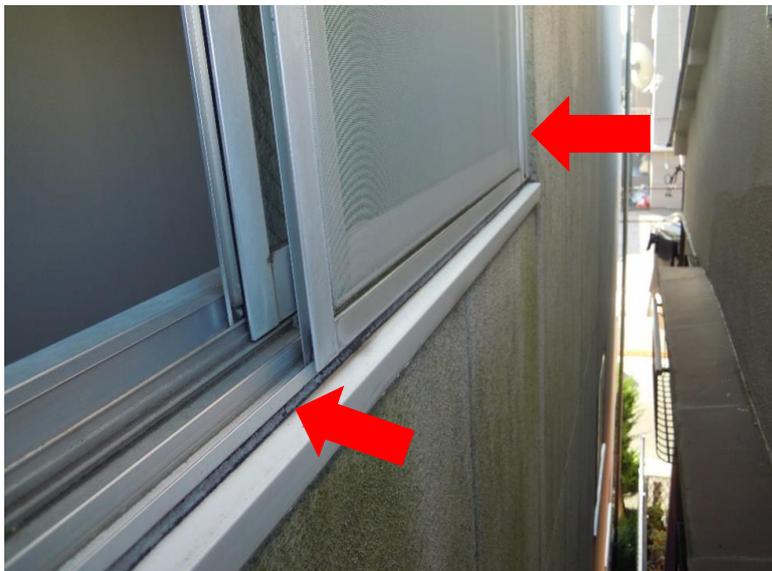
サッシのシールにも  
著しい劣化が確認でき  
ます。  
撤去・打ち替えをお薦め  
します。

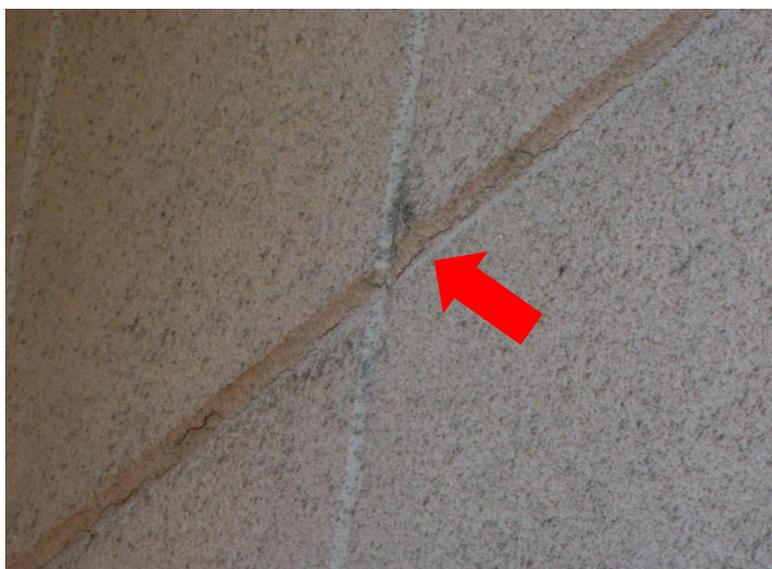
ALC目地は殆ど写真の  
ような状況です。  
雨水の浸入が有ると  
思えます。  
撤去・打ち替えをお薦め  
します。

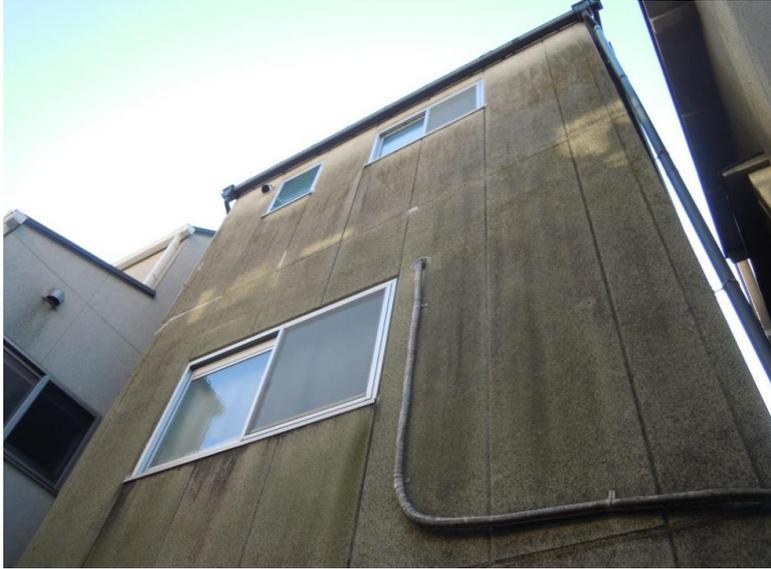
北面

全体的にカビやコケが発生しています。  
高圧洗浄・殺菌後に全面的にシーンを打ち替えて、塗装をする事をお勧めします。

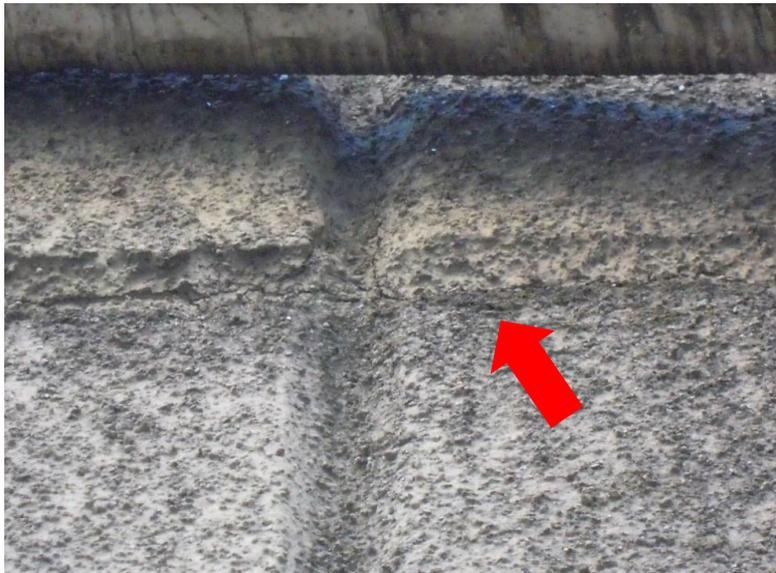
ALC目地は殆ど写真のような状況です。  
雨水の浸入が有ると思えます。  
撤去・打ち替えをお勧めします。

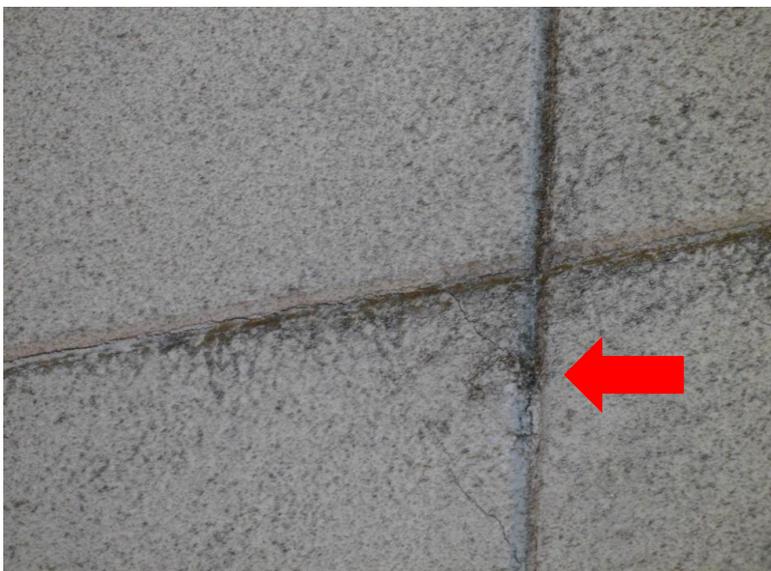
ALCの割れも確認できます。  
補修後、塗装をお勧めします。

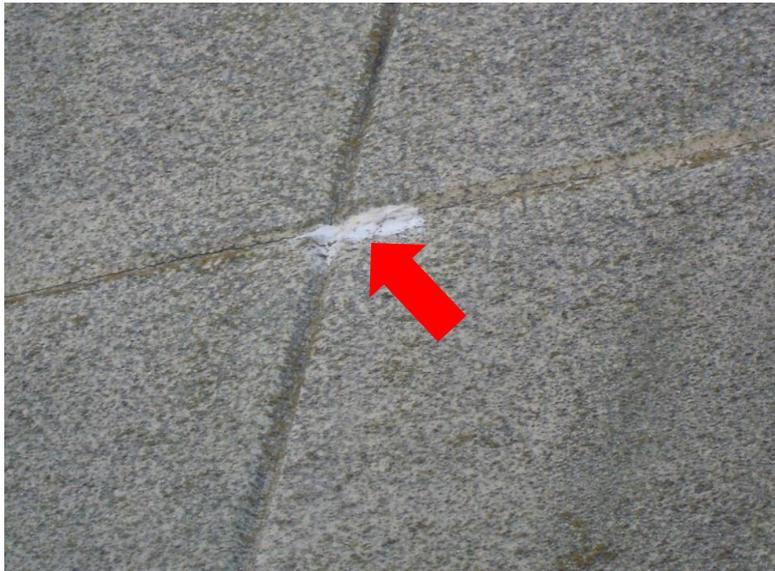
前回の補修部分も劣化が確認できます。撤去・打ち替えをお薦めします。

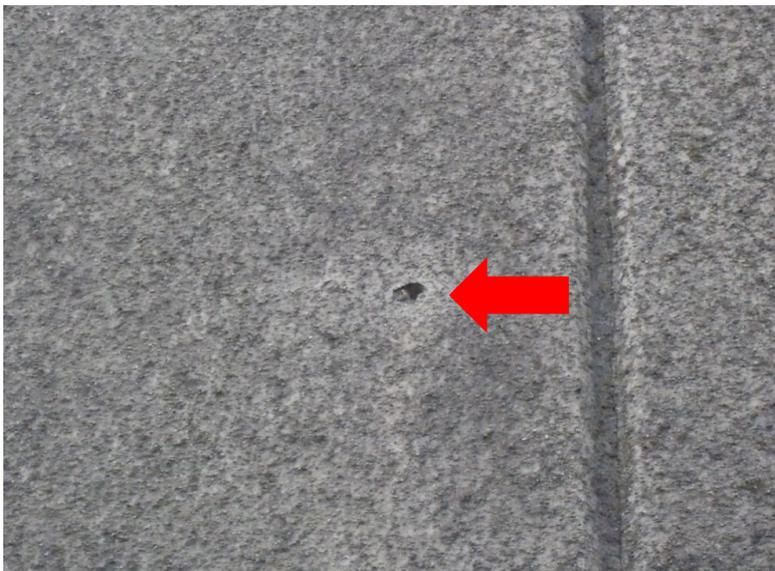
塗膜が剥がれて、雨水が浸入しています。塗装の塗替えをお薦めします。

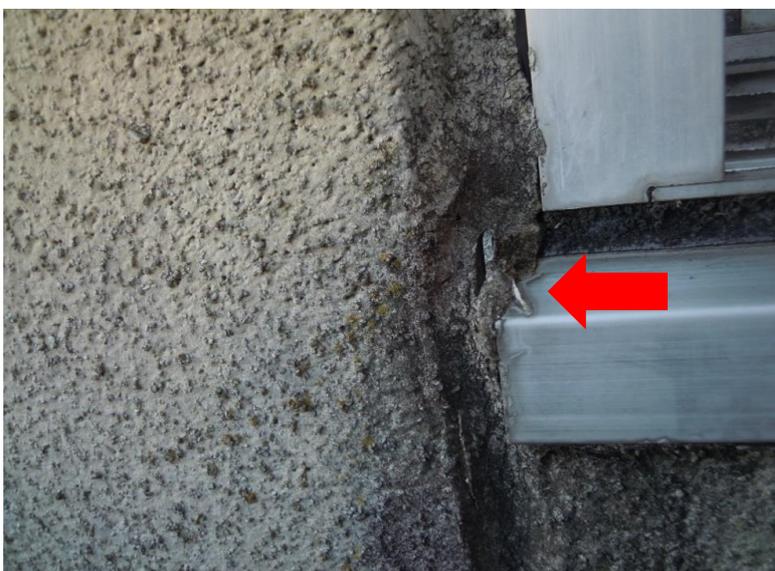
サッシのシールにも著しい劣化が確認できます。撤去・打ち替えをお薦めします。

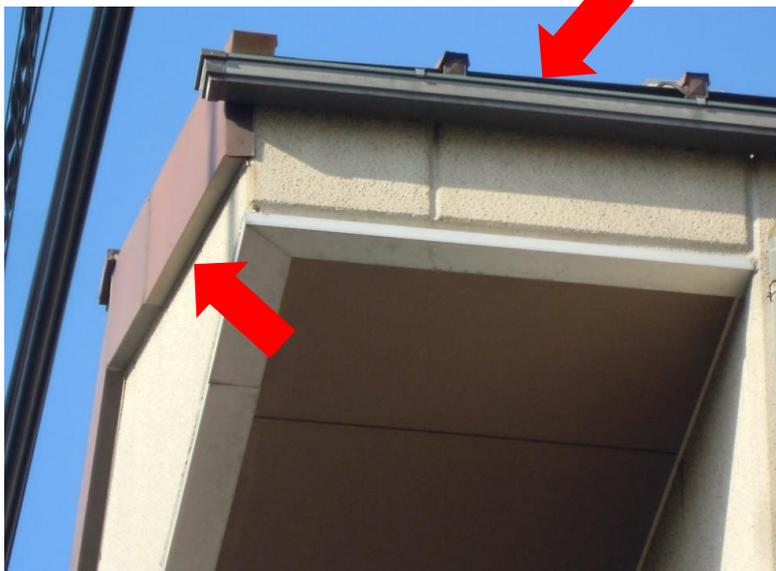
## 屋根

瓦棒屋根及び破風板に  
チョーキング及び色の  
退色が見られます。  
水洗い・ケレン・錆止め  
塗装をお薦めします。

瓦棒屋根及び破風板は、塗装の退色及びチョーキングが見られますので、将来の漏水を予防する為、水洗い・補修・ケレン後・錆止め・シリコン系塗料による、塗り替えをお薦めします。
