# 外壁改修工事

平成29年2月

株式会社 ラックランド

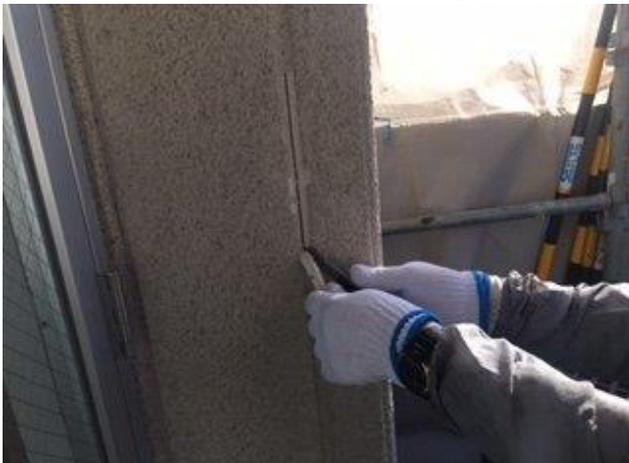
調査の結果、シールの痛みが激しい事とALCに割れが多く確認できた為、  
このまま高圧洗浄を行うと、室内に雨漏りが発生する可能性が高い為、  
シール工事を先行しました。

①旧シール撤去

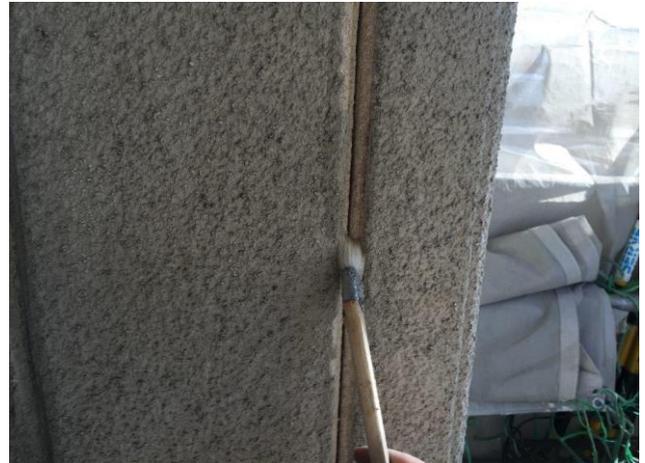
②プライマー塗布

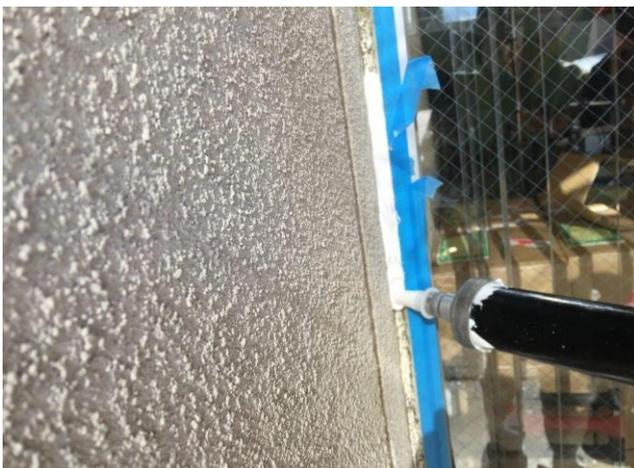
③シール材打ち込み

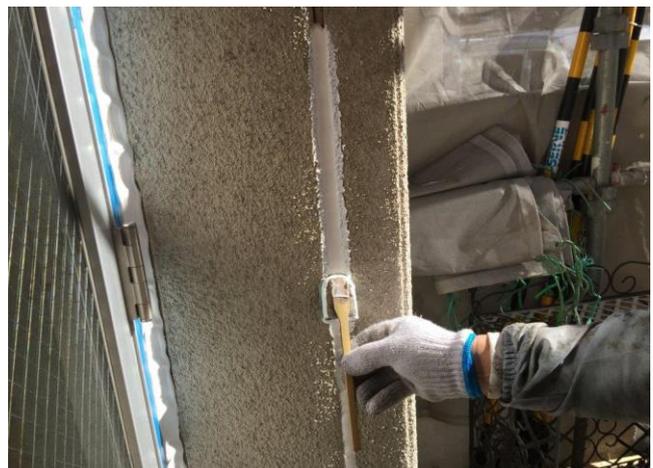
④へら押さえ

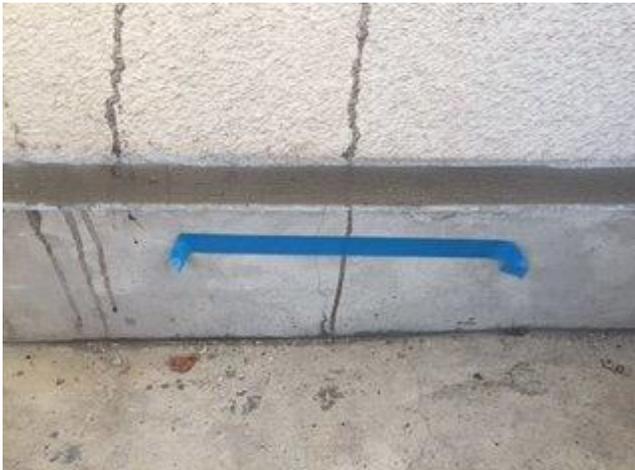
①基礎部分シール

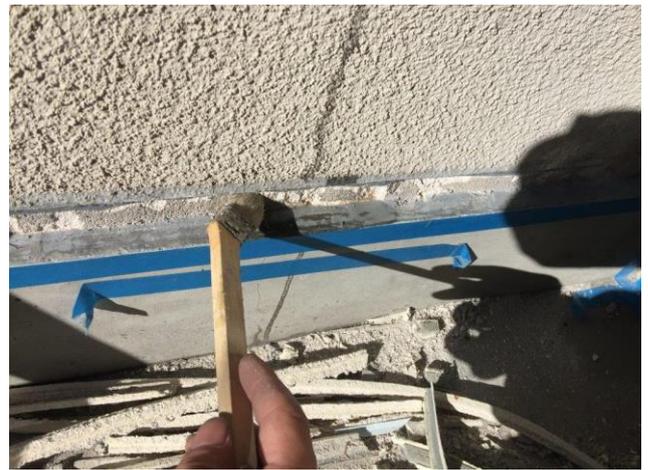
②シール撤去後プライマー塗布

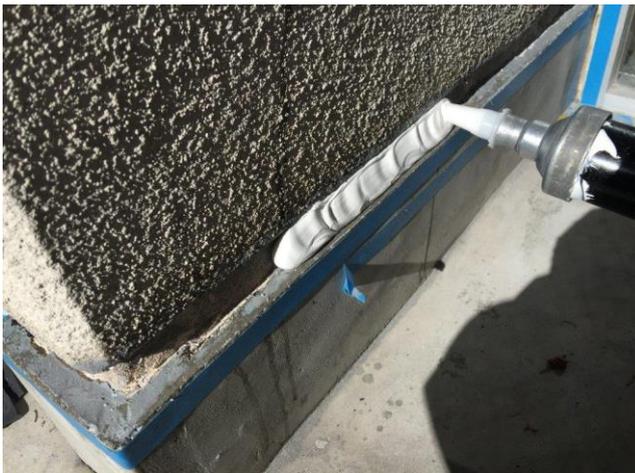
③シール打ち込み

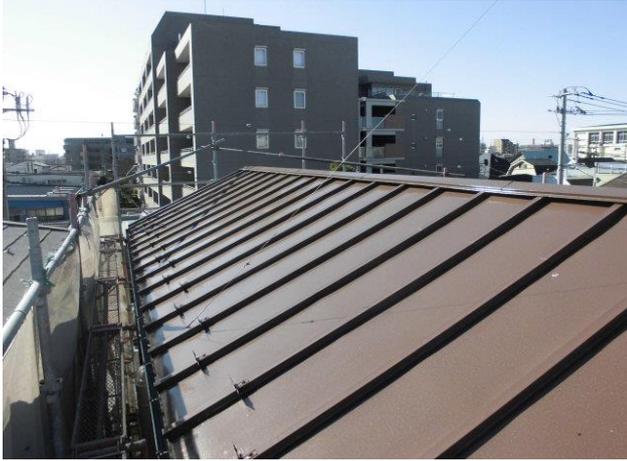
屋根検査

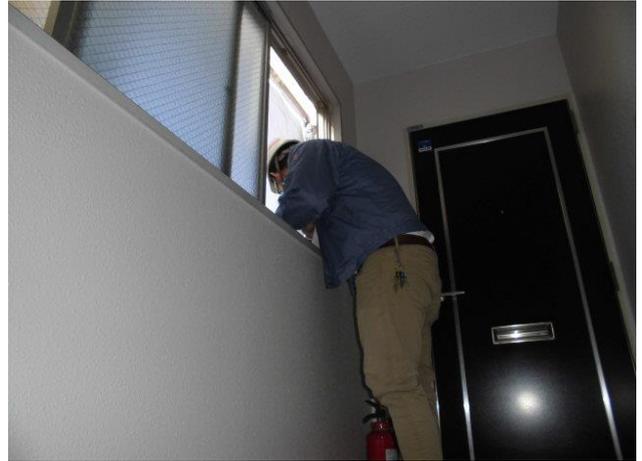
外壁・内部階段検査
