工事名 [REDACTED]様 外壁調査・漏水箇所補修その他工事

- 工事内容
- ① [REDACTED]様のタイル面全面を打診調査する。
  - ② 事前漏水調査箇所3箇所の他に不具合箇所が有れば同時に補修を行う。
  - ③ 西側床タイル補修工事の為に、床面のコア抜き調査を行う。
  - ④ 非常階段の化粧鋼板の劣化が激しい為、補修用の調査を実施する。
  - ⑤ その他不具合箇所が有れば、調査を行い、今回の工期内で補修が可能な場合は補修を行う。

施工日 平成28年3月19日(土曜日)から3月28日(月曜日)

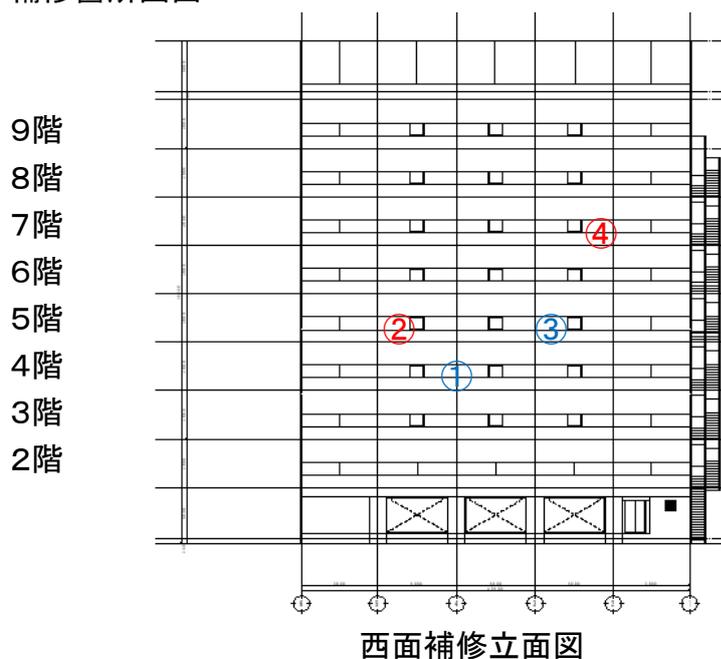
西面

事前漏水調査箇所 2箇所  
今回調査にて漏水が確認された箇所 2箇所

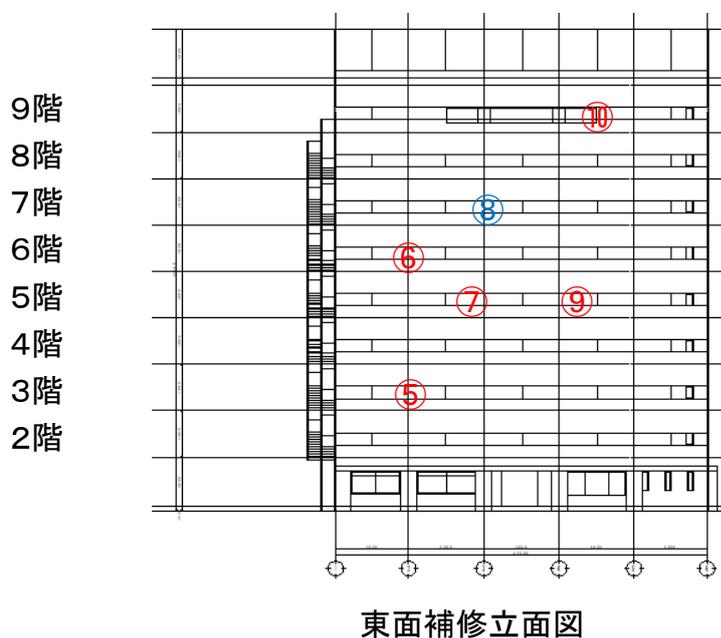
東面

事前漏水調査箇所 1箇所  
今回調査にて漏水が確認された箇所 5箇所

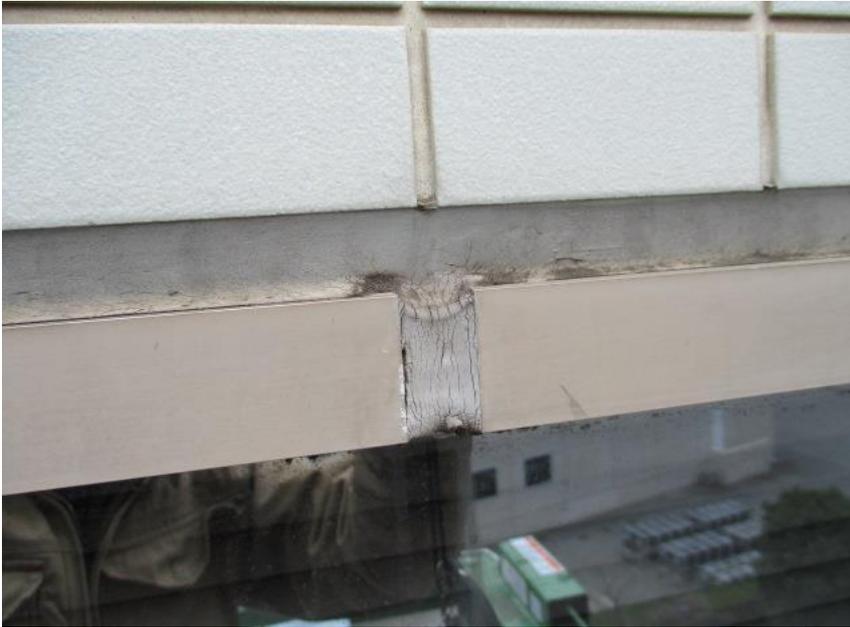
- ①漏水箇所の状況  
シーリングの劣化が確認される。

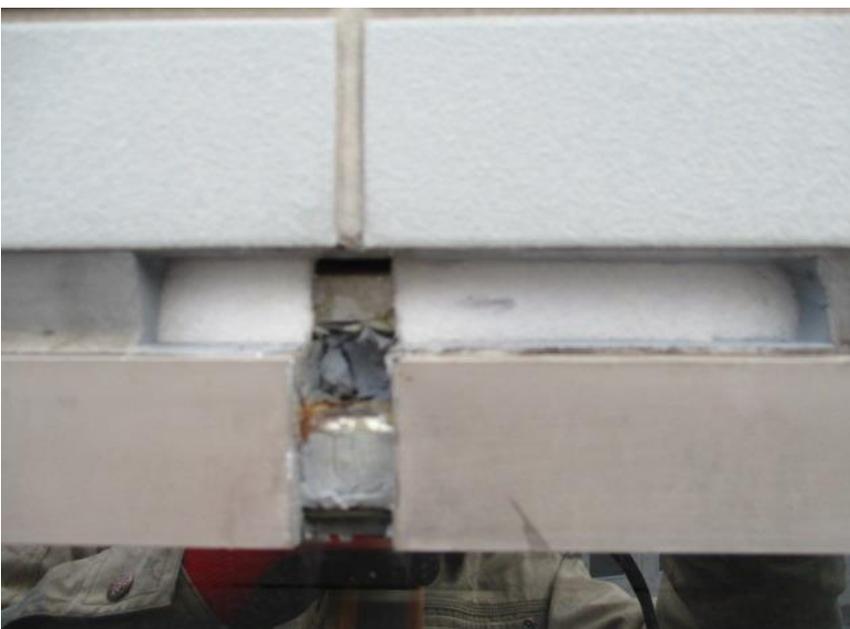
## バックアップ材までを全撤去し清掃

- バックアップ材までの  
シーリング材を全撤去  
アルミ建具の下地金物の  
錆が確認される。

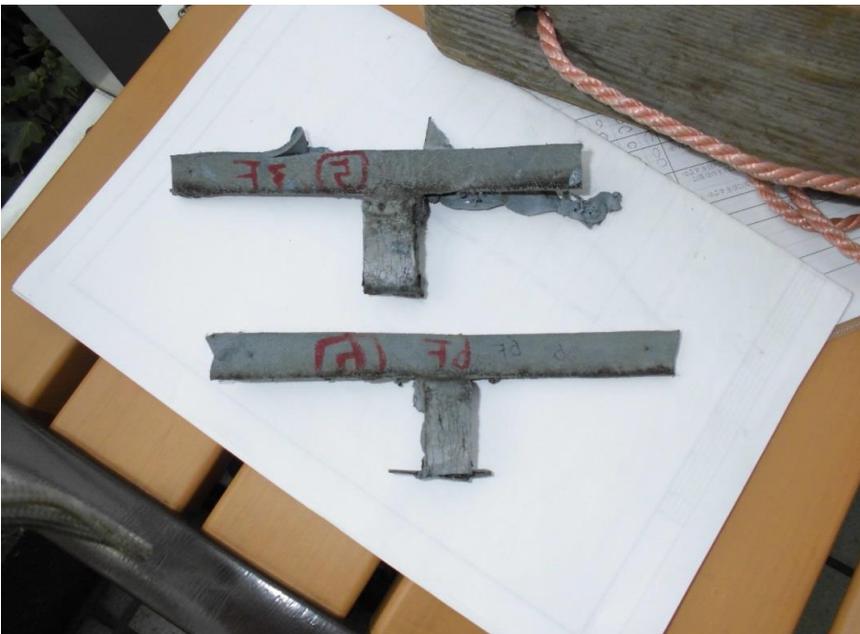
撤去したシーリング材の状況

撤去したリーリング材の  
状況。  
劣化がかなり進行している。

ゴンドラを仮設して、10箇所の防水補修を行いました。全体的にシールの耐用年数を過ぎており、著しい劣化が確認できましたので、いつ、他の箇所からも、順次雨漏りが発生してもおかしくは無い状況です。建物全体の早目のシールの打ち替えをお薦めします。

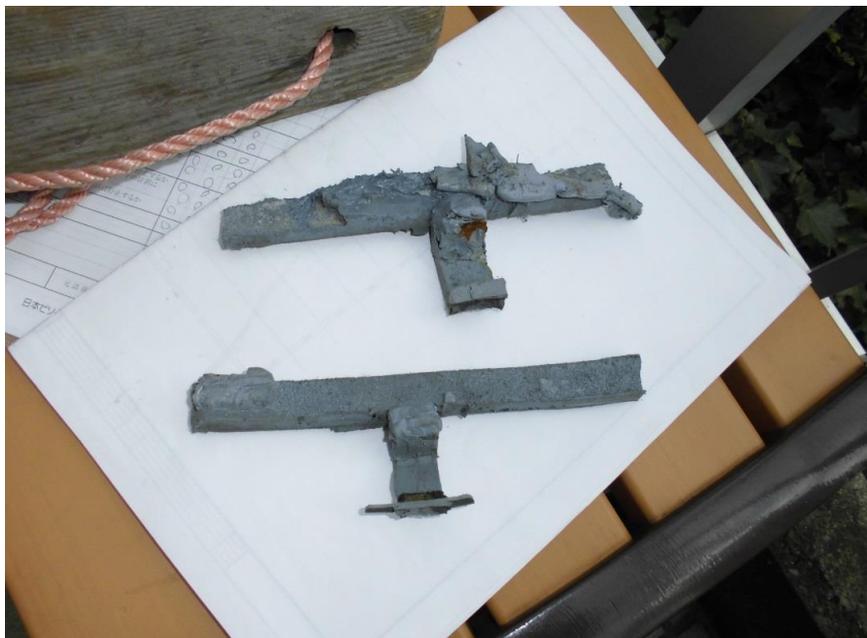
撤去したシーリングの裏側

漏水により、アルミ建具の  
下地金物が発錆し  
シーリングに付着している。

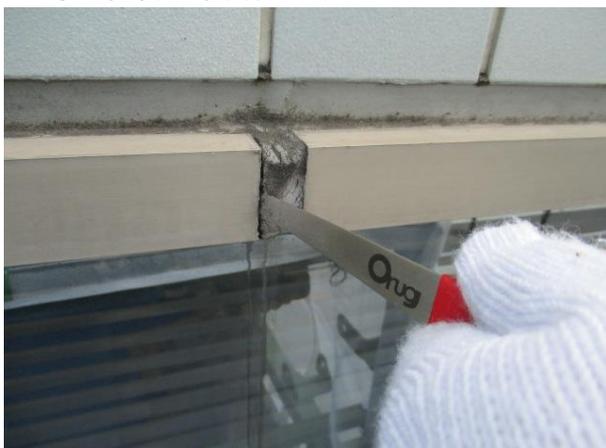
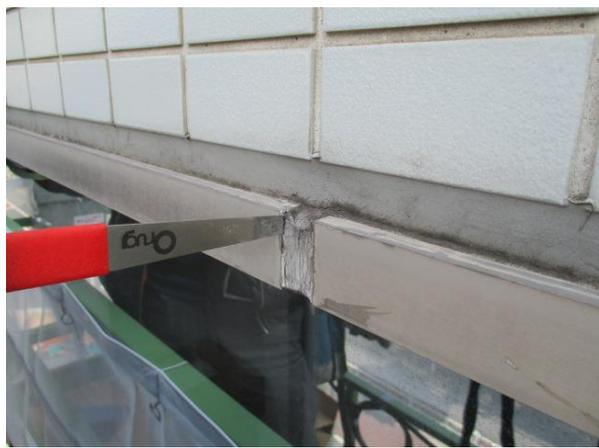
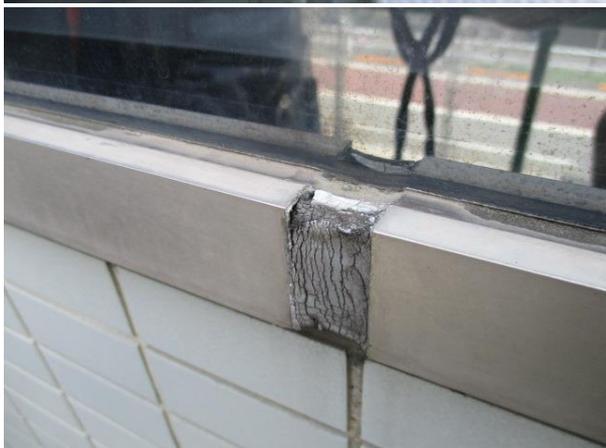
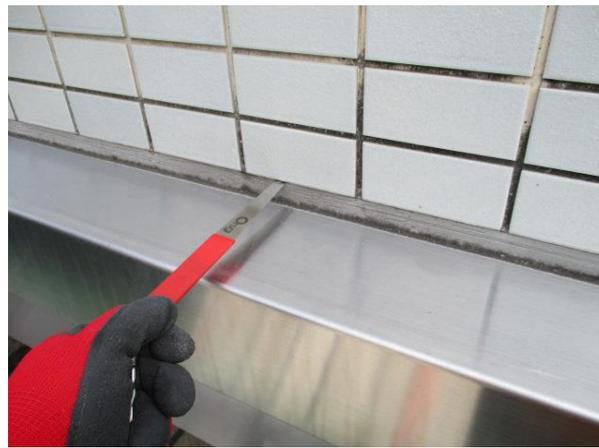
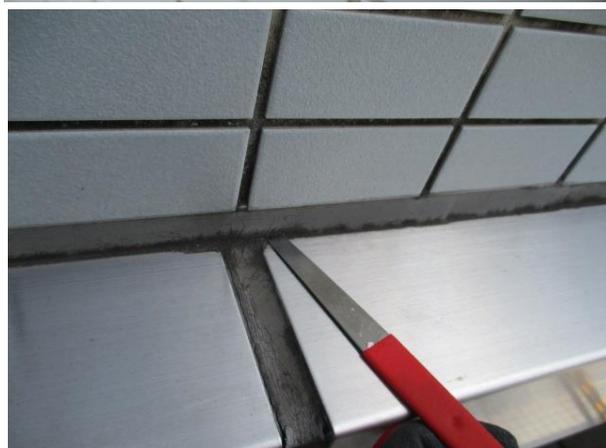
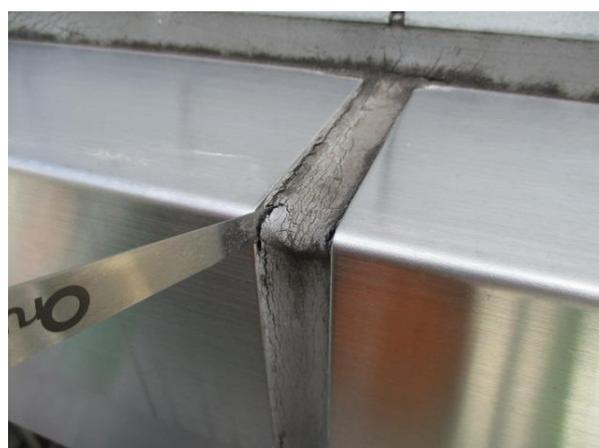
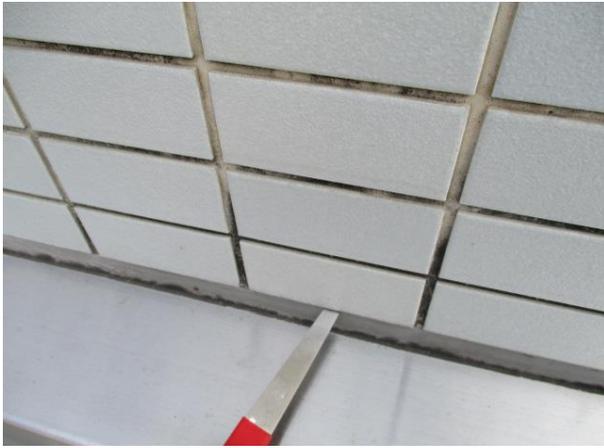
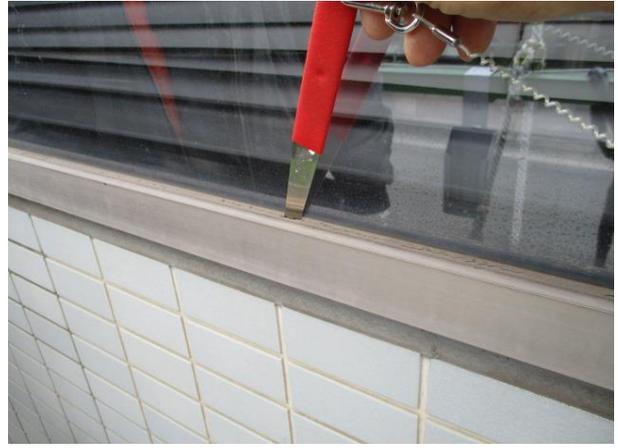
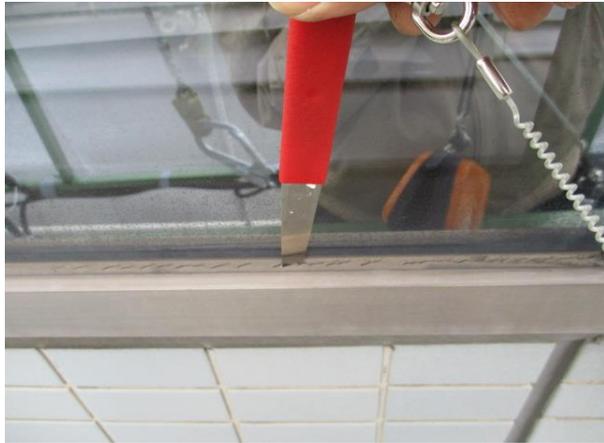
その他劣化箇所

漏水の確認された箇所以外にも、相当数のシーリング劣化箇所が確認できました。

どこから漏水が有っても、不思議では無い状況と判断されます。

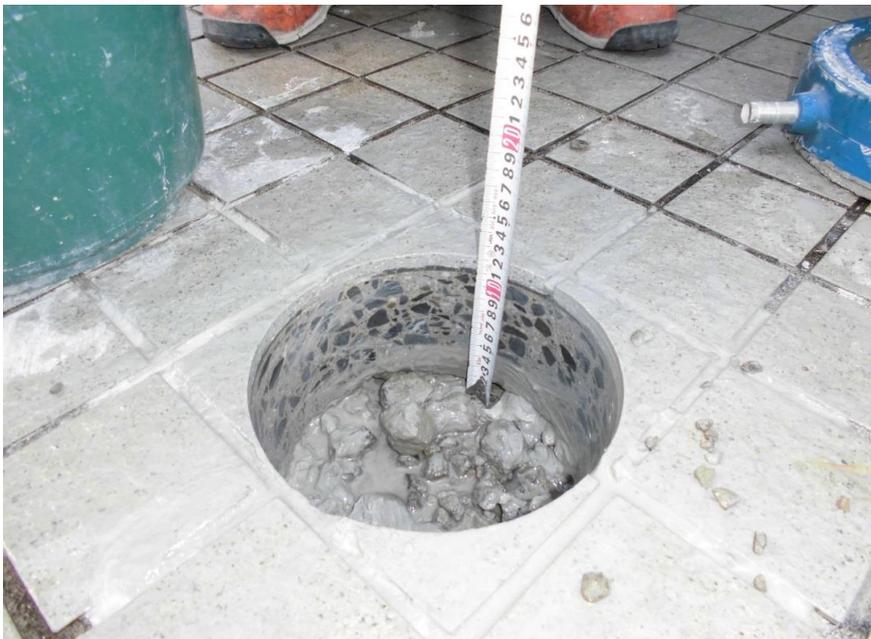
コンクリート厚 計測  
100mm

西側床タイルの割れが激しいので、補修を行う必要が有りますが、元の碎石厚・コンクリート厚が図面に記載が無いので、コア抜きを行い確認を行った所、コンクリート厚100mm+碎石100mmの一般住宅等の駐車場用のコンクリート舗装の仕様で施工した物と考えられます。

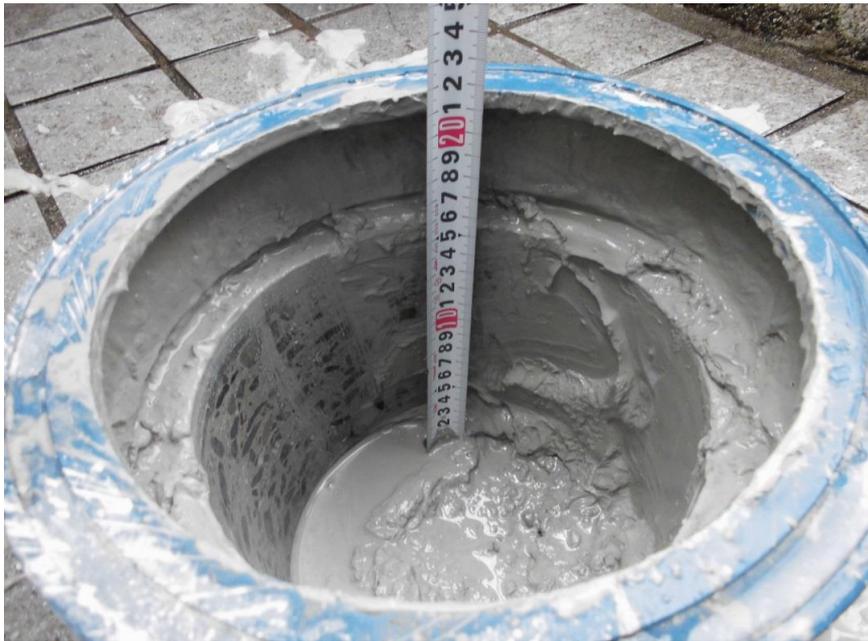
コンクリート厚 計測  
150mm

砕石は有りませんでした。

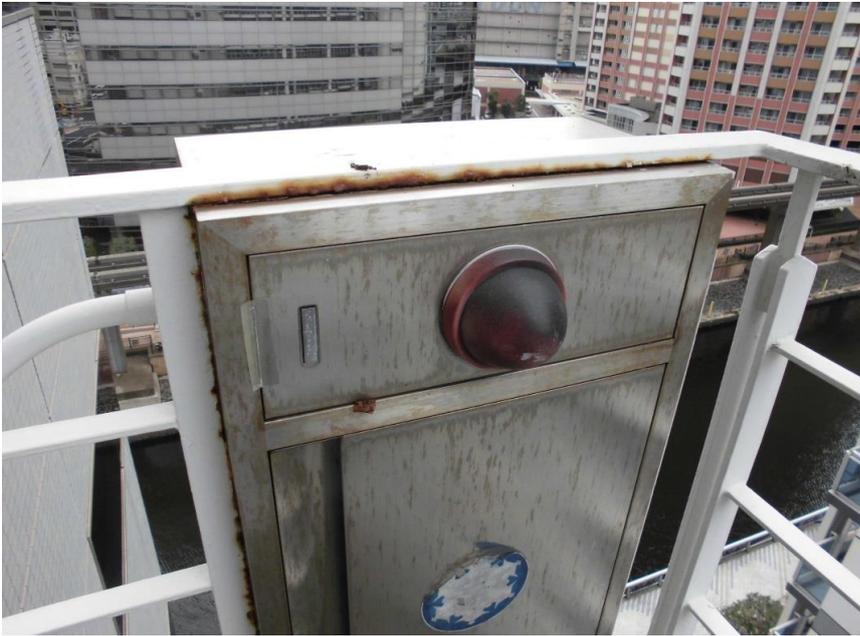
各階、鉄部の発錆により  
ステンレス部にも貫い錆が  
発錆しています。

化粧板の劣化に伴う、発錆で手摺等の貫い錆が出ています。また、7階・6階・4階の東側の化粧板の劣化が激しく、錆びて化粧板が落下している状況です。

破片は地下駐車場の入口の斜路等にも落下している状況です、危険ですので、早急の補修工事をお薦めします。

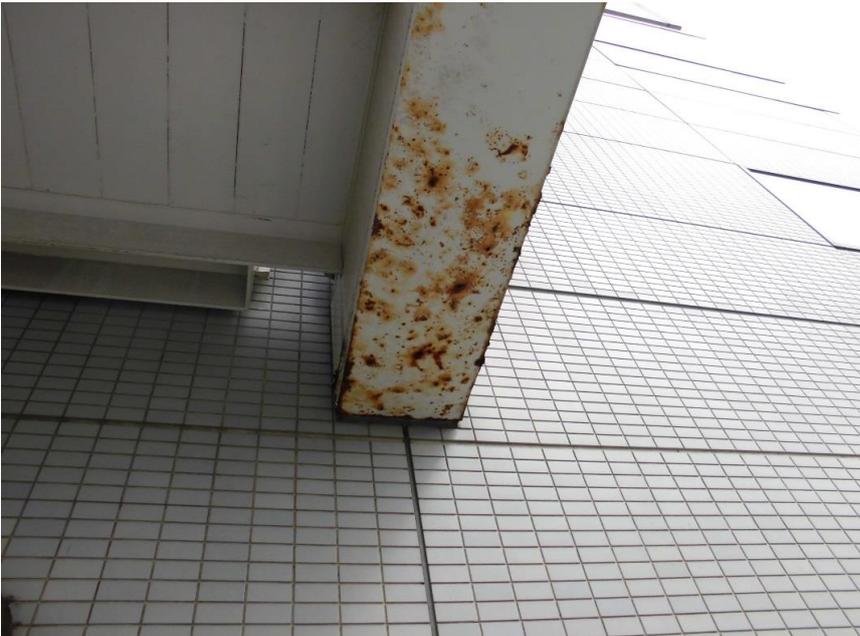
7階、化粧板に発錆が  
見られます。  
ケレンをすると母材に  
穴が開くと思われます。

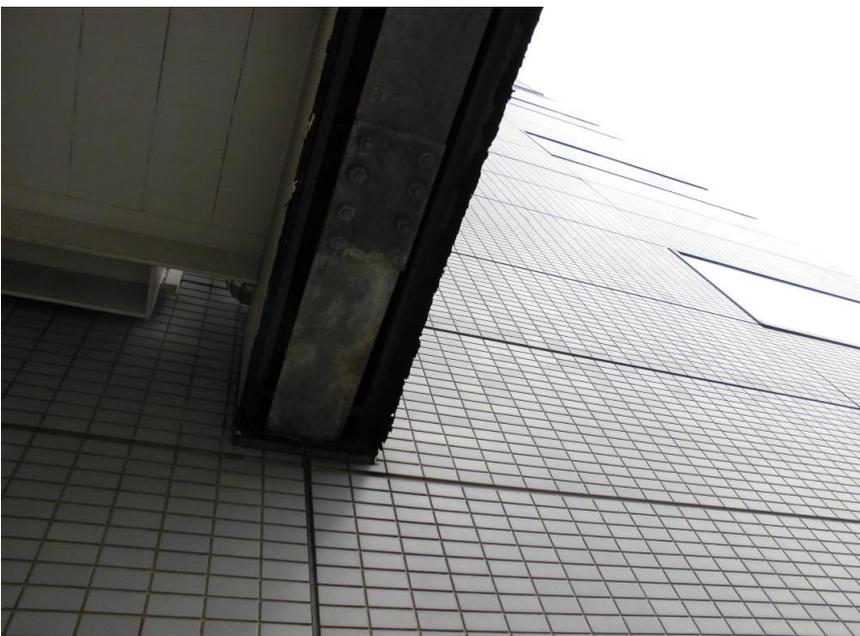
6階、化粧板が劣化で  
落ちてしまっています。  
落下事故防止の為、  
早急の撤去・補修を  
お薦め致します。

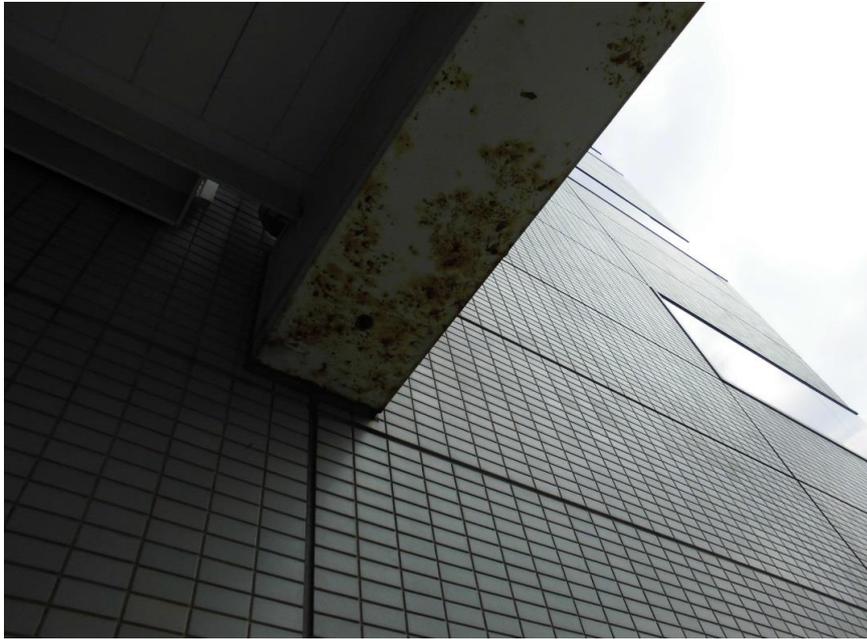
4階、化粧板に発錆が確認出来ます。  
ケレン時に母材に穴が開く可能性があります。

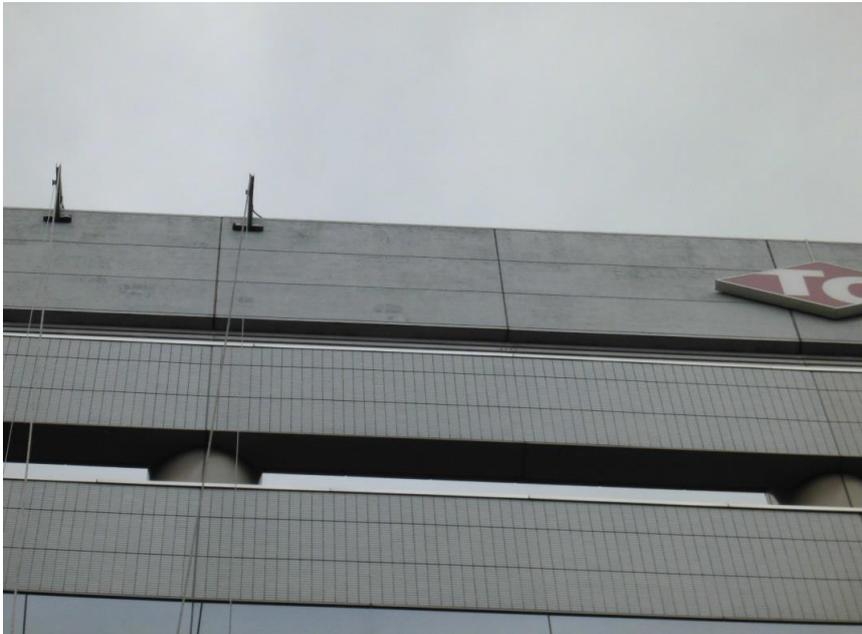
屋上冠壁に著しい劣化が見られます。

塗装が劣化して、塗膜片が剥がれている状況です。

屋上冠壁の塗装が劣化し、塗装片が落下している状況です。

また、内側の劣化やシールの劣化も激しいので、冠壁の内部及び外部の補修が必要です。合わせて、塔屋のALC部分の劣化も激しいので、こちらも早急な補修が必要です。

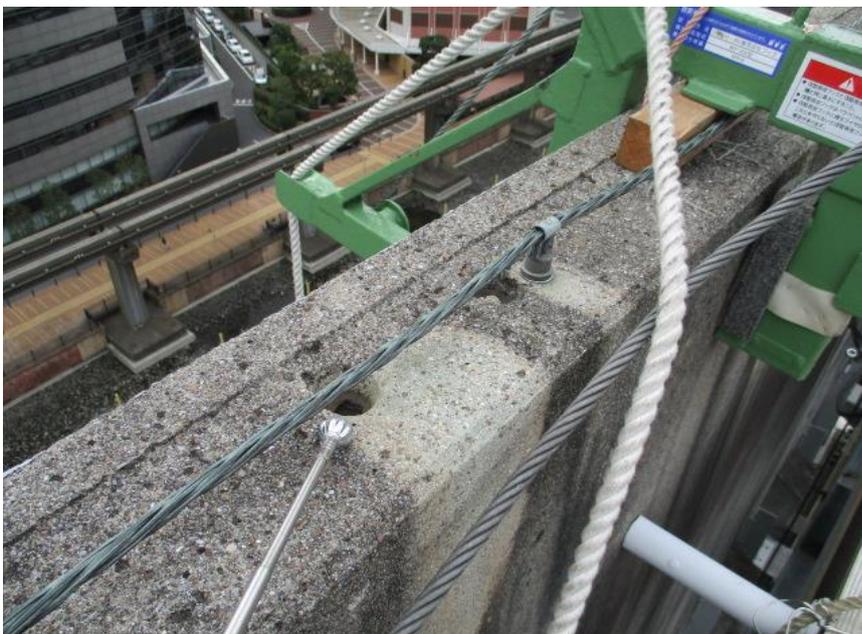
吊り金具補修跡のモルタルが落下してしまっています。

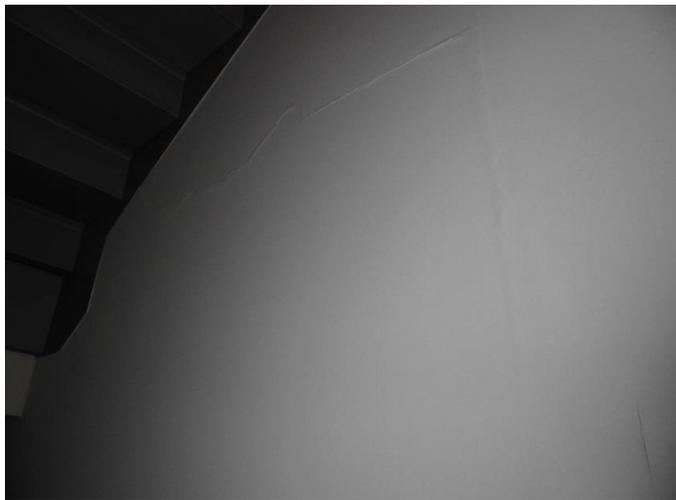
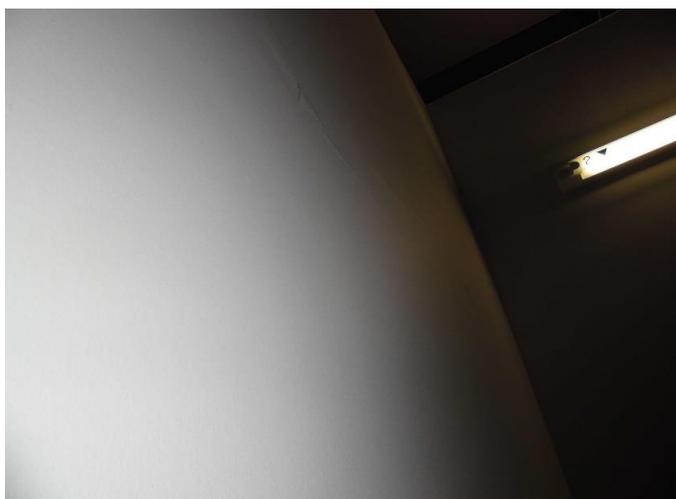
2F～3F間 内部階段壁紙の劣化

地震等の建物の揺れにより  
下地のボードが割れていると  
思われます。  
ボードを交換して、壁紙を交換  
する事をお勧めします。

地震による、下地ボードの割れが原因の壁紙の破れと思われれます。

下地ボード板を交換して、壁紙の張替えをお薦めします。
